# Besiktningsprotokoll

| Venenäs 3:3 | |
| Revsudden 170 | |

| 2025-05-20 | 69013597 |

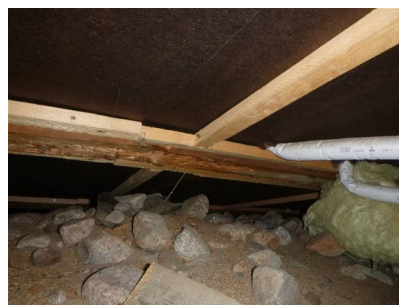
Delar av husets grundläggning består av torpargrund, träbjälklag nära mark. Dessa grunder är känsliga ur fuksynpunkt eftersom de påverkas av den naturliga fuktigheten som finns i marken och i luften vilket i sin tur kan leda till mikrobiell tillväxt och lukt. Inspektion av grunden har endast utförts via mindre öppningar från källaren och vid dessa delar noterades att bjälklaget renoverats vilket är positivt.

Inga synliga tecken på skador noterades och vid fuktkontroll som utfördes mot bjälklagets undersida uppmättes fuktkvoter till 11-12% vilket är under gränsvärdet för mikrobiell tillväxt som är satt till 17% fuktkvot.

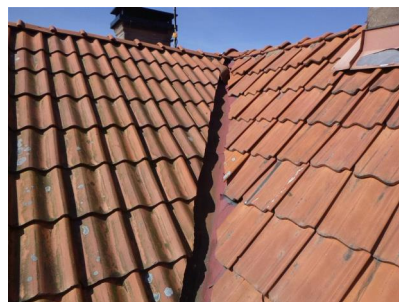
Yttertak med tegelpannor är äldre och detta noterades med åldersrelaterat slitage bl.a. i form av trasiga takpannor, takpannor som kasat ur position samt glipor/otätheter vidnock och takgenomföringar.

På grund av ålder samt förekomsten av mindre fuktfläckar och ljusinsläpp i vindsutrymme rekommenderas kontakt med takläggare för vidare kontroll och lämpliga åtgärder.

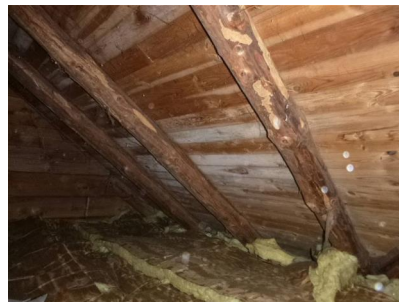
-Ljusinsläpp noterades intill murstockar och mot delar av underlagstaket noterades mindre fuktfläckar. Noterade påpekanden indikerar på otätheter i den yttre taktäckningen som bör ses över. Se text Tak.

Vid fuktkontroll som utfördes mot yttertakspanelens insida uppmättes fuktkvoter till 10-11% vilket är under gränsvärdet för mikrobiell tillväxt som är satt till 17 % fuktkvot.

-Mindre mikrobiell påväxt noterades dock på delar av underlagstaket vilket indikerar på att vinden tillförts fukt från bostaden. För att komma tillrätta med detta kan fukttillförseln inifrån bostaden behöva minskas.

Det kan göras genom att ventilationen i bostaden förbättras samt att eventuella otätheter i vindsbjälklaget (tak-/väggvinklar, taklucka, ventilationskanal som avslutar på vind med mera) tätas. Läs Anticimex faktablad om ouppvärmade vindsutrymmen för tips och råd.

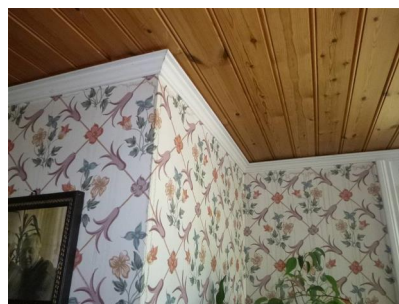
Fuktfläckar noterades på väggar som angränsar mot balkong, se text Insamling av upplysningar och handlingar. Fuktfläckarna var torra vid besiktningen men bör kontrolleras/hållas under uppsikt.
