# Besiktningsprotokoll

## Fastighetsuppgifter

| Fastighetsadress:<br>Vasastigen 16 | |

| Besiktningsdatum:<br>2025-06-02 | Protokollnummer:<br>69039980 |

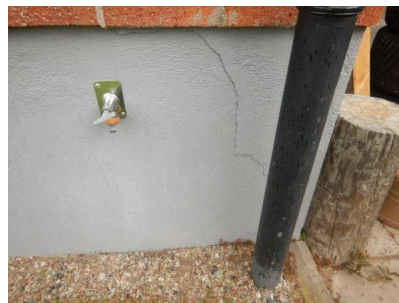
Mindre sprickor finns i sockel.

Bedöms inte ha några bakomliggande skador.

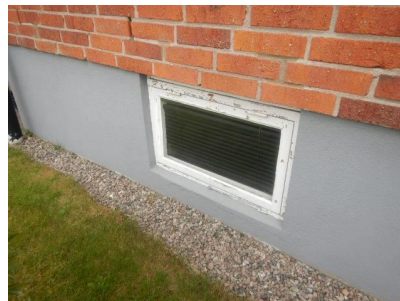
Vanligt underhållsbehov på enstaka källarfönster, målning.

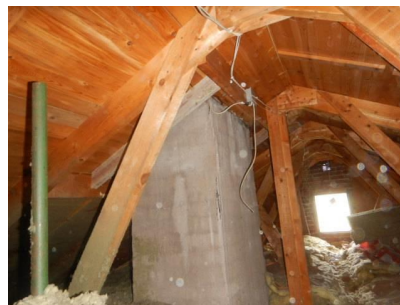
Underlagstaket har äldre fuktfläckar.

Noterade fuktfläckar uppstod innan takomläggningen.

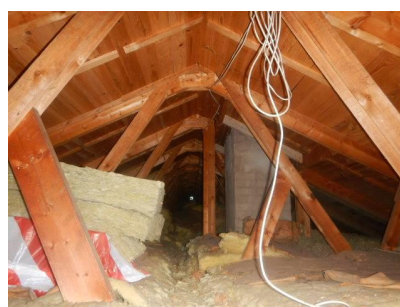
Vid kontroll av vinden uppmättes fuktvärden under kritisk fuktnivå för mikrobiell tillväxt och en normal lukt upplevdes. Fuktkvoten i underlagstak/takbjälkar uppmättes till 9 %.

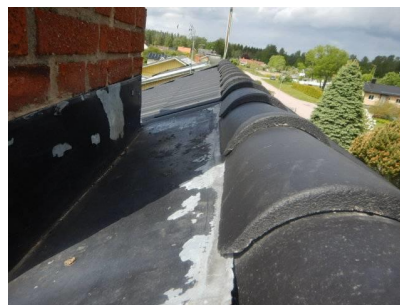
Plåtdetaljer är inte rätt monterade.  
Kringplåt runt skorstenen är för kort.  
Förläng plåten så den går upp tillnockregel.  
Takpanna vid ventilationshuv ligger under plåten.  
Lägg om panna så den ligger på plåten.

Detta kan leda till fuktskador i bakomliggande konstruktioner.

Kontakta en plåtslagare för kontroll och åtgärd.

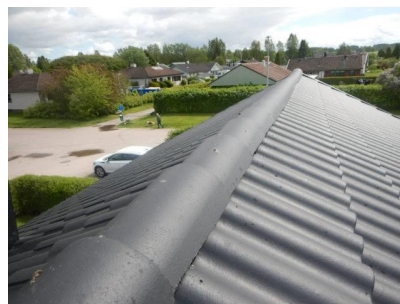
Nockpannor täcker bara litegrann ner på takpannor.  
Lägg om takpannor eller montera ett nockband.

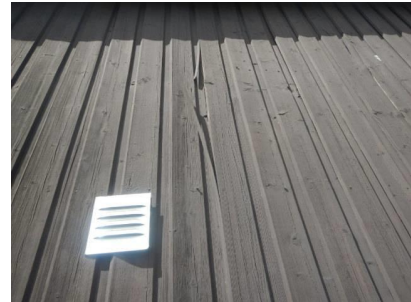
Torrspäckor finns på delar av panel.  
Byt ut spruckna delar vid nästa målning.

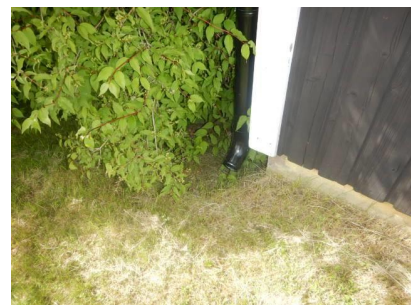
Stuprör avslutas nära husliv.

Stuprör som avslutas intill husliv (ovan mark) kan medföra en ökad fuktbelastning på grundmur/sockel med fuktrelaterade skador som följd.

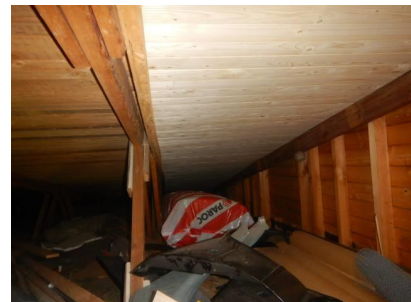
Vid kontroll av vinden uppmättes fuktvärden under kritisk fuktnivå för mikrobiell tillväxt och en normal lukt upplevdes.  
Fuktkvoten i underlagstak/takbjälkar uppmättes till 8 %.

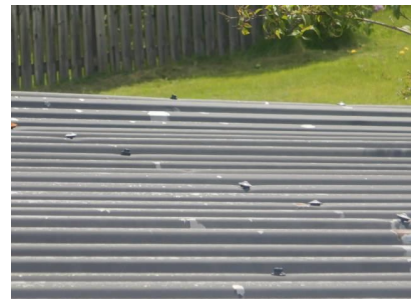
Plåttaket är delvis fastsatt med klockspik som har börjat resa sig.  
Risk att regn och smältvatten rinner in med fuktrelaterade skador som följd.

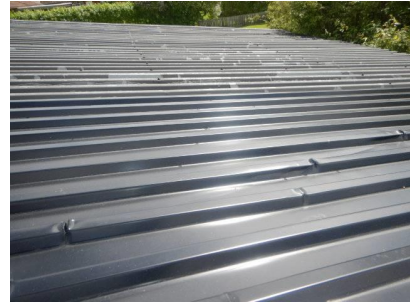
Skador finns på takplåten.

Byt plåt eller täta hålen.

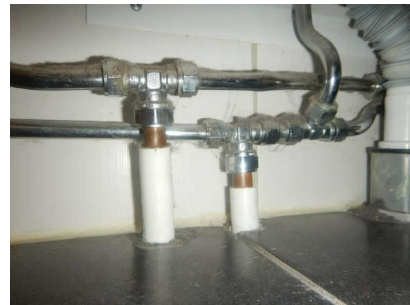
Rör genomföring finns i golv.

Rör genomföringar i golvet medför en ökad risk för att vatten tränger ner i omkringsliggande konstruktioner och orsakar fuktskador. Vid uppbyggnaden av utrymmet var detta tillåtet och utförandet anses därför vara fackmässigt utfört. I dagens branschregler är detta inte längre tillåtet.

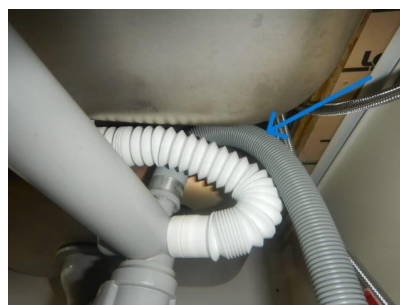
Upphängningsbygel saknas på avloppslang från diskmaskinen.

När upphängningsbygel saknas ökar risken för brott på slangen med läckage som möjlig följd.

För att hindra brott på avloppsslang rekommenderas komplettering av upphängningsbygel.

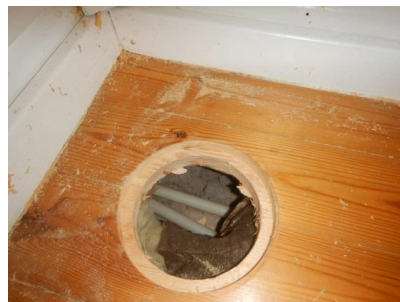
Vid kontroll av golvkonstruktion i gillestuga uppmättes fuktvärden under kritisk nivå för mikrobiell tillväxt och normal lukt upplevdes.

Grundläggningen består av en betongplatta på mark utan underliggande isolering och med ett uppreglat isolerat golv dikt an betongen. Fuktkvoten uppmättes till 16 % och den relativa fuktigheten till 73 %.

Konstruktionen finns även i sovrum.

Befintlig golvkonstruktion och eventuella väggssyllar riskerar att drabbas av fuktskador på grund av naturlig fuktpåverkan. Detta i sin tur kan leda till mikrobiella skador (angrepp av mikroorganismer) som kan resultera i att mikrobiell lukt sprids till boendemiljön.

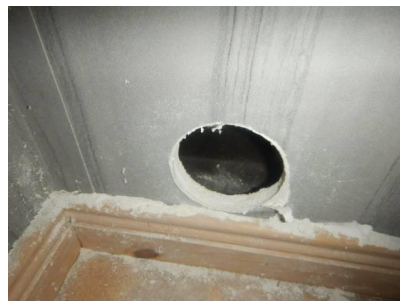
Vid kontroll av väggkonstruktion i sovrum 4 uppmättes fuktvärden under kritisk nivå för mikrobiell tillväxt och normal lukt upplevdes.

Källargrundmurar med påreglade isolerade ytterväggar. Fuktkvoten uppmättes till 12 %, den relativa fuktigheten uppmättes till 68 % och en normal lukt kunde kännas i golv/vägg vinkel.

Konstruktionen finns i flera rum.

Befintlig påreglad vägg och eventuella väggssyllar riskerar att drabbas av fuktskador på grund av naturlig fuktpåverkan. Detta i sin tur kan leda till mikrobiella skador (angrepp av mikroorganismer) som kan resultera i att mikrobiell lukt sprids till boendemiljön.

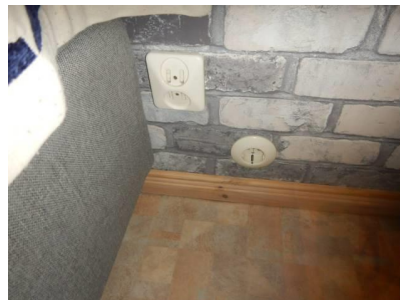
Jordade och ojordade eluttag finns i samma rum.

När man blandar jordade och ojordade eluttag i samma rum finns det en ökad risk för personskador.

Kontakta en elektriker för kontroll och åtgärd.
