# Besiktningssprotokoll

| Fastighetsadress:<br>Borgmästargatan 20 | |
| Postnummer:<br>696 31 | Ort:<br>Askersund |

| Besiktningdatum:<br>2025-04-29 | Protokollnummer:<br>68975289 |

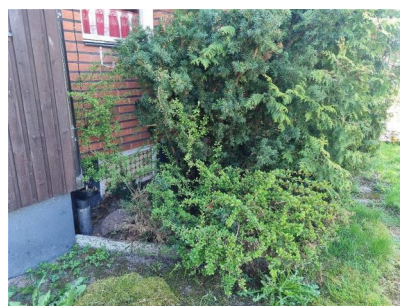
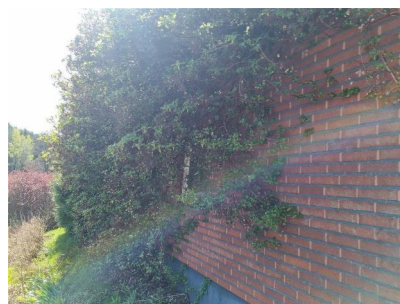
- Växter och klängväxter finns i anslutning till grundmuren (gäller även på garage/förråd).

När det finns rabatter och växter nära grundmuren finns risk att fukt stannar kvar i väggarna. Detta kan i sin tur orsaka invändiga fuktskador. Växternas rötter kan också skada grundmuren och sätta dräneringsledningen ur funktion.

Området närmast huset rekommenderas att vara fritt från växtlighet.

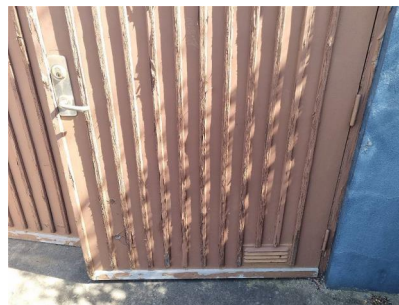
Garagedörrar i källaren är i behov av målning/underhåll.

Dörrar där målningsbehov finns riskerar att få fukt- och rötskador på grund av sämre vattenavvisande förmåga.

För att öka livslängden på dörrar rekommenderas målning och underhåll.

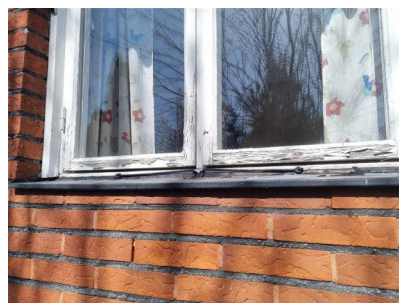
Fönster är i behov av målning/underhåll.

Fönsterbågar och fönsterkarmar där målningsbehov finns riskerar att få fukt- och rötskador på grund av sämre vattenavvisande förmåga.

För att öka livslängden på fönster rekommenderas målning och underhåll.

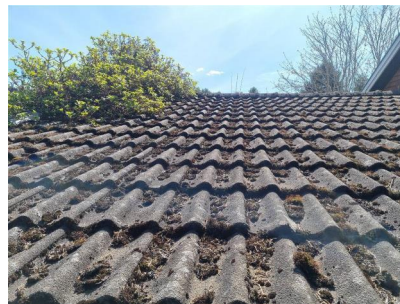
- Mosspåväxt finns på takpannor (gäller framförallt på garaget/förrådet).

Mossa som växer på taket kan leda till att taktäckningen har ett minskat motstånd mot vatteninträngning. Detta i sin tur kan leda till fuktskador på träläkt och takkonstruktionen vilket kan resultera i mikrobiella skador (angrepp av mikroorganismer).

För att öka livslängden på taket rekommenderas att mossan tas bort från takpannorna.

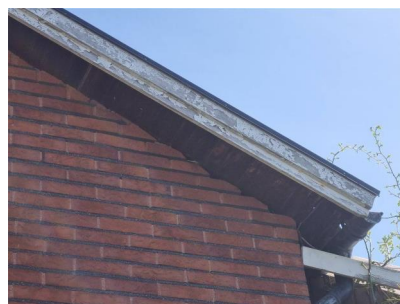
- Vindskivsbrädor, takfotsbrädor och takutsprång är i behov av målning/underhåll.

Träkonstruktioner där målningsbehov finns riskerar att få fukt- och rötskador på grund av sämre vattenavvisande förmåga. För att öka livslängden rekommenderas målning och underhåll.

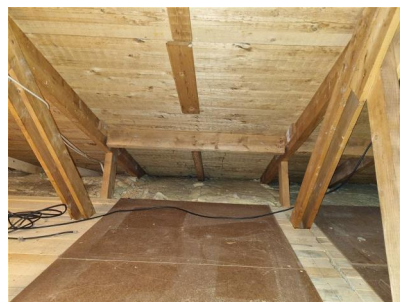
Vid kontroll av vinden uppmättes fuktvärden under kritisk fuktnivå för mikrobiell tillväxt och en normal lukt upplevdes.

Det finns risk för mikrobiell tillväxt om den relativa fuktigheten (RF) i den omgivande luften är över 75 %. I furuvirke motsvarar det en fuktkvot (FK) på 17 %. Fuktkvoten i underlagstak/takbjälkar uppmättes vid besiktningstillfället till 8,5 %. Detta värde varierar dock under året beroende på årstid och utomhusklimat.

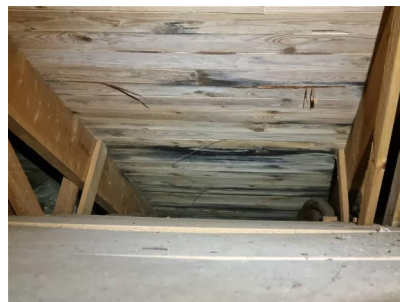
- På garagets vind noterades lokala fuktfläckar och mikrobiell påväxt på underlagstaket som bör kontrolleras eller hållas under uppsikt för förändringar. På husets vind noterades inga avvikelser.

Underlagstaket har lokala fuktfläckar och mikrobiell påväxt finns.

Fuktfläckar kan bero på olika saker, och kan vara ett tecken på en tidigare eller ett pågående problem.

Jag rekommenderar en fördjupad undersökning för att bedöma orsak och omfattning av detta.

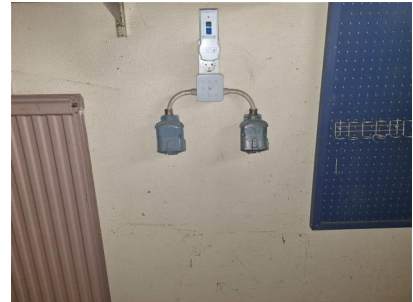
- 3-fasuttag i metall finns.

Denna typ av uttag tillverkas inte längre då de anses medföra en stor risk för personskada.

Kontakta en elektriker för kontroll och åtgärd.

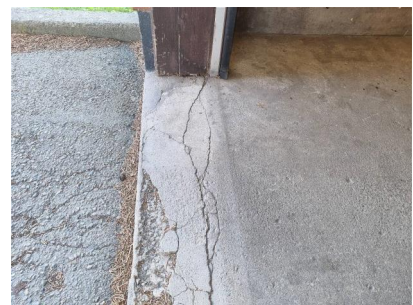
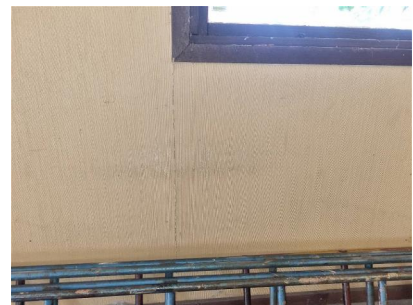
- Sprickor finns på betongplattan och på vägg.

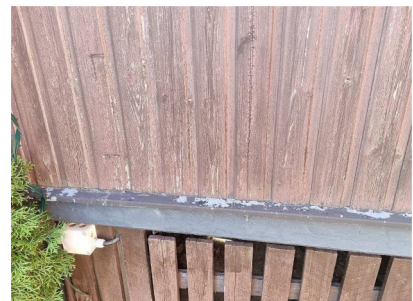
- Träkonstruktioner är i behov av målning/underhåll.

Träkonstruktioner där målningsbehov finns riskerar att få fukt- och rötskador på grund av sämre vattenavvisande förmåga.

Jag rekommenderar att du utför målning/underhåll av altan.

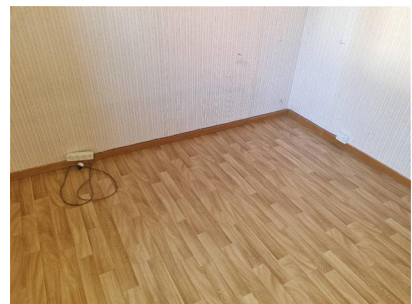
- Golvknarr förekommer.
- Ytskikt i huset är äldre och slitna.
- Provisoriskt dragna elkablar finns.

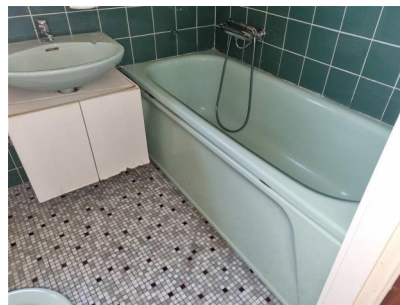
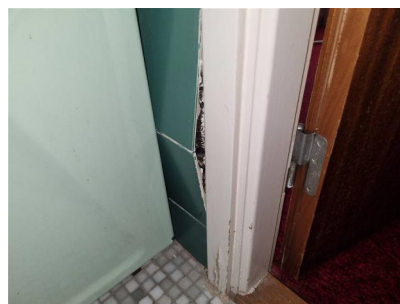
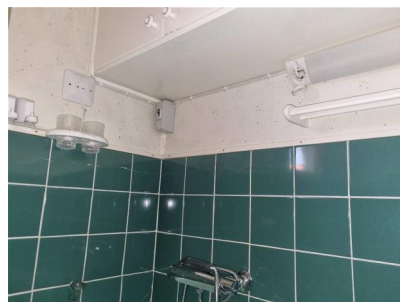
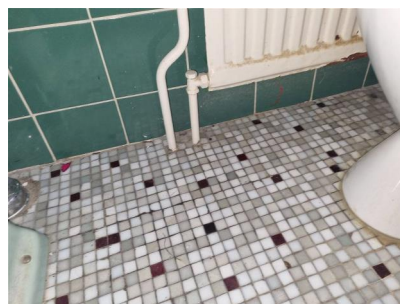
- Utrymmet är i behov av renovering.
- Kakel har släppt från underlaget och har sprickor.
- Golvbrunn är av gjutjärn med risk för genomrostning. Notera att hela utrymmet under badkar inte gått att besikta då badkarsfronten sitter fast.
- Vagguttag finns i närhet av duschzon.

Utrymmet är äldre och har passerat tiden för sin tekniska livslängd.

Renovering av utrymmet rekommenderas. Kontakta en behörig våtrumsentreprenör för en renovering. I samband med renoveringen bör omkringliggande konstruktioner kontrolleras för att upptäcka eventuella följdskador.

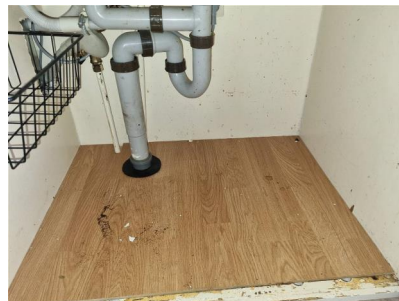
- Fuktskydd saknas i diskbänksskåp och under kyl och frys. Notera att kökey är av äldre datum.

Utan fuktskydd är det svårt att upptäcka läckage från rörledningar. Vatten kan då tränga in i omkringliggande konstruktioner och orsaka fuktskador.

För att upptäcka eventuella läckage, installera fuktskydd.

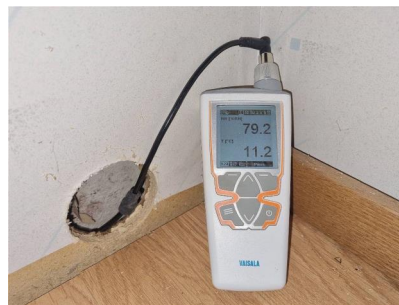
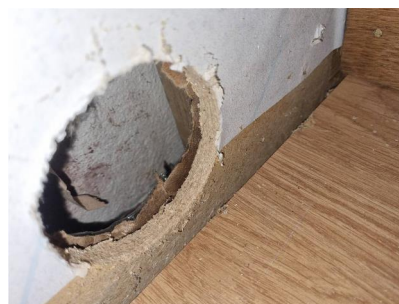
- Vid kontroll av konstruktion (provhål i gästrum) uppmättes fuktvärden strax över kritisk nivå för mikrobiell tillväxt och mikrobiell lukt upplevdes i provhål.

Källargrundmurar med påreglade isolerade ytterväggar och betongplatta på mark utan underliggande isolering och med ett uppreglat isolerat golv dikt an betongen. Dessa konstruktioner får ofta skador på grund av naturlig fuktvandring.

Det finns risk för mikrobiell tillväxt om den relativa fuktigheten (RF) i den omgivande luften är över 75 %. I furuvirke motsvarar det en fuktkvot (FK) på 17 %. Fuktkvoten uppmättes till 18 % och den relativa fuktigheten uppmättes till 79,2 % vid 11,2 grader.

Jag rekommenderar en fördjupad undersökning för att bedöma orsak och omfattning av detta. Det är viktigt att tänka på att denna rekommendation om fördjupad undersökning gäller dom rummen med dessa konstruktioner.

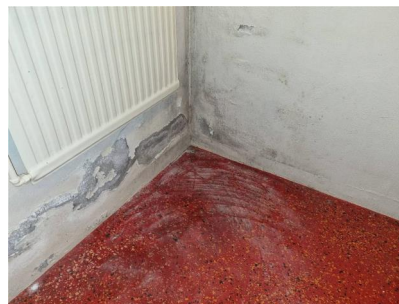
- Utvändigt fuktskydd är äldre och lokala putssläpp och missfärgningar finns.

Eftersom källarens utvändiga fuktskydd (dagvattenssystem, dräneringssystem samt källarytterväggarnas utvändiga fuktskydd) är äldre, så kan systemet ha nedsatt funktion. Detta ökar risken för invändiga fuktskador i källaren.

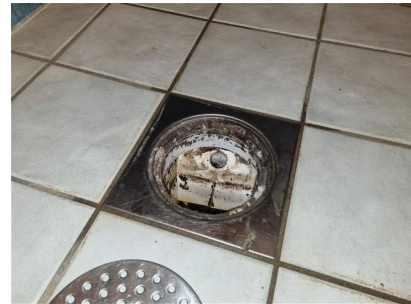
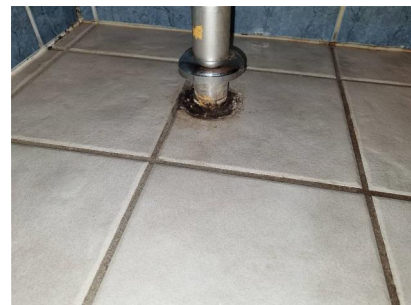
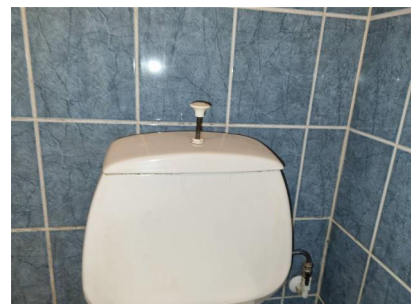
- Rensplugg saknas i golvbrunnen. Byt golvbrunnen vid en renovering.
- Otäthet finns vid handfatets golvstos.
- Troligtvis saknas jordfelsbrytare till utrymme med elgolvvärme.
- Utrymmet är från början av 2000-talet.

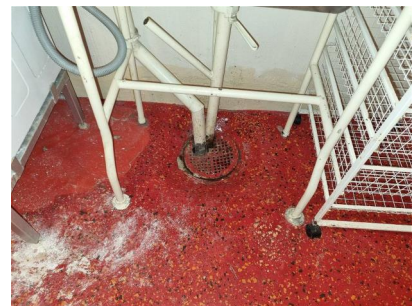
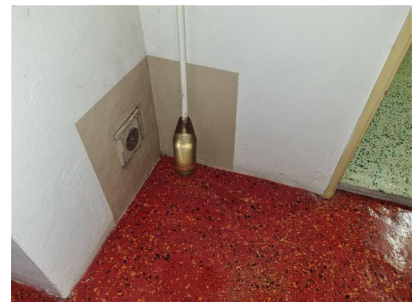
Gjutjärnsbrunnen är rostangripen. Notera att spillvattenröret från värmepumpen leds in i utrymmet via väggen. Se även allmänt/källarplan (dränering).

Det finns risk att golvbrunnen rostar sönder.
