# Besiktningsprotokoll

| Fastighetsadress:<br>Vasagatan 26 | |

| Besiktningsdatum:<br>2025-10-17 | Protokollnummer:<br>69332239 |

### Byggnadsbeskrivning Bostadsbyggnad

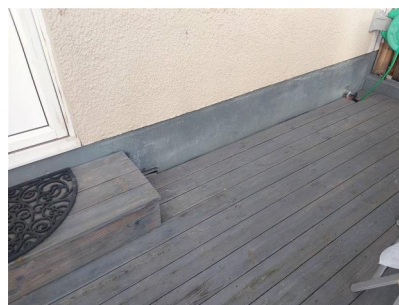
Delar av sockeln är obesiktad då altanen döljer den bakomliggande konstruktionen.

Inget att notera vid åtkomliga delar.

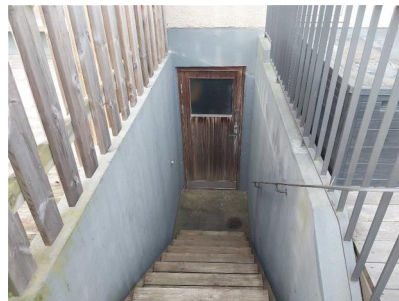
Utvändig källarnedgång har inget ovanliggande skärmtak.

Med fördel kan skärmtak monteras ovan källartrappan för att minska fuktbelastningen mot angränsande delar. I övrigt är det viktigt att markbrunnen i källarnedgången hålls ren så avrinning av regn och smältvatten fungerar tillfredställande och inträngande fukt till källaren kan undvikas.

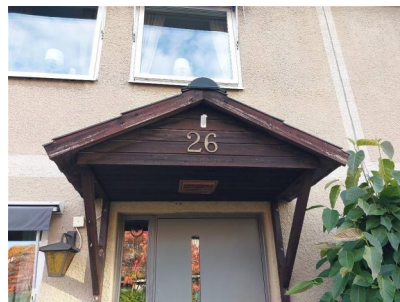
Trädetaljer vid entrétag noterades med underhållsbehov.

För att öka livslängden på trädetaljerna rekommenderas målning och underhåll.

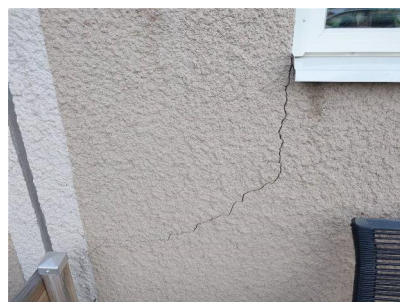
Fasaden noterades med enstaka mindre sprickor.

Detta kan leda till fukt- och frysskador i konstruktionen. För vidare kontroll och lämpliga åtgärder rekommenderas kontakt med fackman.

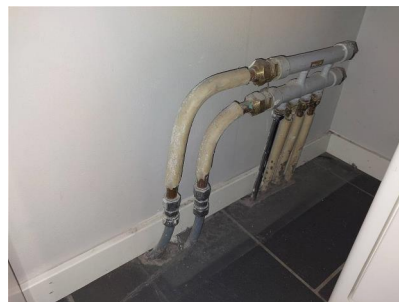
I utrymmet finns fördelningsrör som kommer upp från golv.

Utrymmet har inte fuktsäkert golv vilket innebär att vid ett eventuellt läckage finns risk för fuktskador i omkringliggande konstruktioner. För att snabbt upptäcka ett eventuellt läckage rekommenderas installation av vattenlarm.

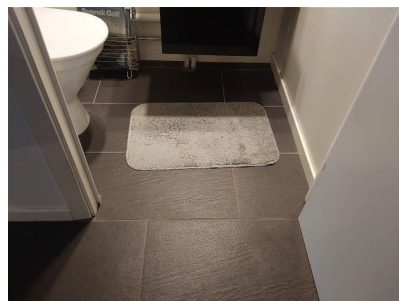
- Golvet i utrymmet är inte fuktsäkert mot väggar.
- Tröskel saknas/är felmonterad.
- Rör genomföring finns i golv.

Utrymmet misstänks sakna tätskikt på golv. Ovan noteringar innebär ökad risk att vatten tränger in i angränsande konstruktioner och rum vid ett läckage, vilket i sin tur kan leda till fuktrelaterade skador.

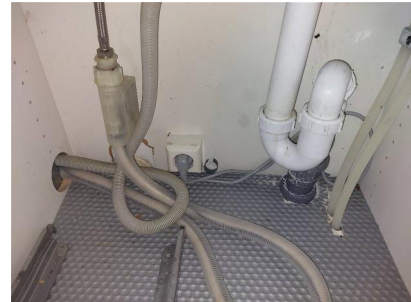
- Fuktskydd finns i diskbänksskåp men noterades med otätheter vid genomföringar.

- Upphångningsbygel saknas på avloppslang från diskmaskinen.

Utan fuktskydd eller med brister i fuktskyddet är det svårt att upptäcka läckage från rörledningar. Vatten kan då tränga in i omkringliggande konstruktioner och orsaka fuktskador. Det rekommenderas att täta kring genomföringar/installera korrekt monterat fuktskydd.

När upphångningsbygel saknas ökar risken för brott på slangen med läckage som möjlig följd. För att hindra brott på avloppsslang rekommenderas komplettering av upphångningsbygel.

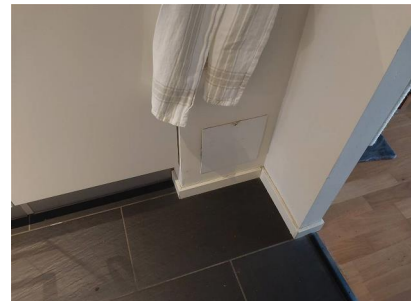
I utrymmet finns inspektionsslucka till installationsschakt.

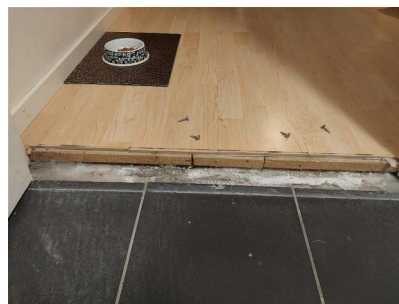
Grundläggningen består av en källare med betongplatta och i utrymmet finns ett uppreglat golv dikt an betongen. Denna konstruktion får ofta skador på grund av naturlig fuktvandring.

Vid kontroll av konstruktion uppmättes fuktvärden omkring kritisk nivå för mikrobiell tillväxt. Fuktkvoten uppmättes till mellan 17-18 % i golvregel vid/under tröskel mot tvättstuga och avvikande lukt upplevdes intill golvkonstruktionen. Risk för mikrobiell tillväxt föreligger om fuktkvoten överstiger 17 %.

För att klargöra orsaken till och omfattningen av detta rekommenderas vidare kontroll. Generellt rekommenderas det att avlägsna organiska material mot golv och väggar i källare och ersätta dessa med fukttåliga material.

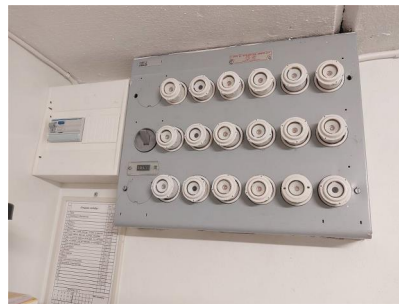
Jordfelsbrytare finns installerad vid elcentralen.

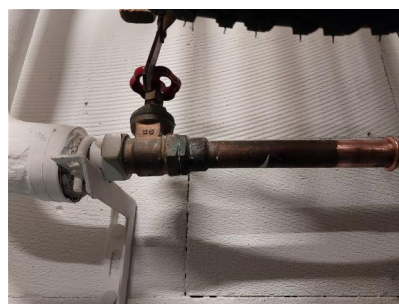
Delvis äldre avstängningsventil.

Äldre delar kan ha nedsatt funktion/brister på grund av sin ålder, vilket i värsta fall kan leda till läckage.
