# Besiktningsprotokoll

Varudeklarerat - Försäkring som skyddar både säljare och köpare.

| Fastighetsbeteckning:<br>Ölmstad 2:99 | |

| Besiktningsdatum:<br>2025-02-17 | Protokollnummer:<br>68856149 |

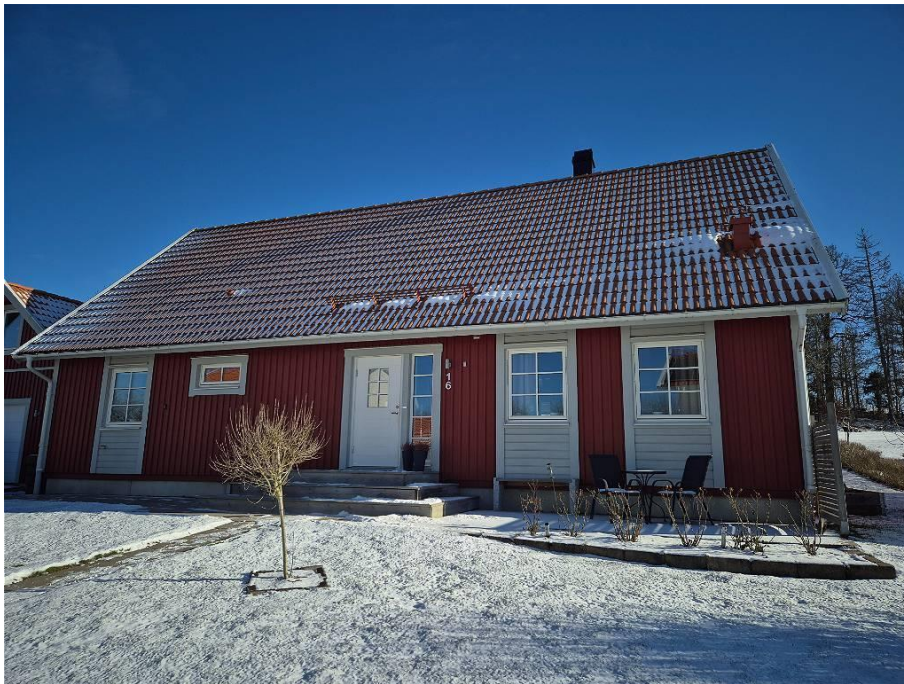
### Byggnadsbeskrivning Bostadsbyggnad

| Byggnadsår:<br>2014 | Fönster:<br>3- glas isolerfönster |
| Ombyggnad/Tillbyggnad: | Ventilation:<br>Mekanisk frånluft med värmeåtervinning (FX) |
| Hustyp, antal våningar:<br>Villa, 1½-plan | Värmesystem:<br>Frånluftsvärmepump samt kamin |
| Taktyp, takbeläggning:<br>Sadeltak, råspont, underlagspapp, läkt och betongpannor | Grundkonstruktion:<br>Krypgrund, varmgrund |
| Stomme, material:<br>Trä | Terrängförhållanden:<br>Trädgårdstomt |
| Fasad:<br>Stående träpanel | Garage:<br>Fristående garage |

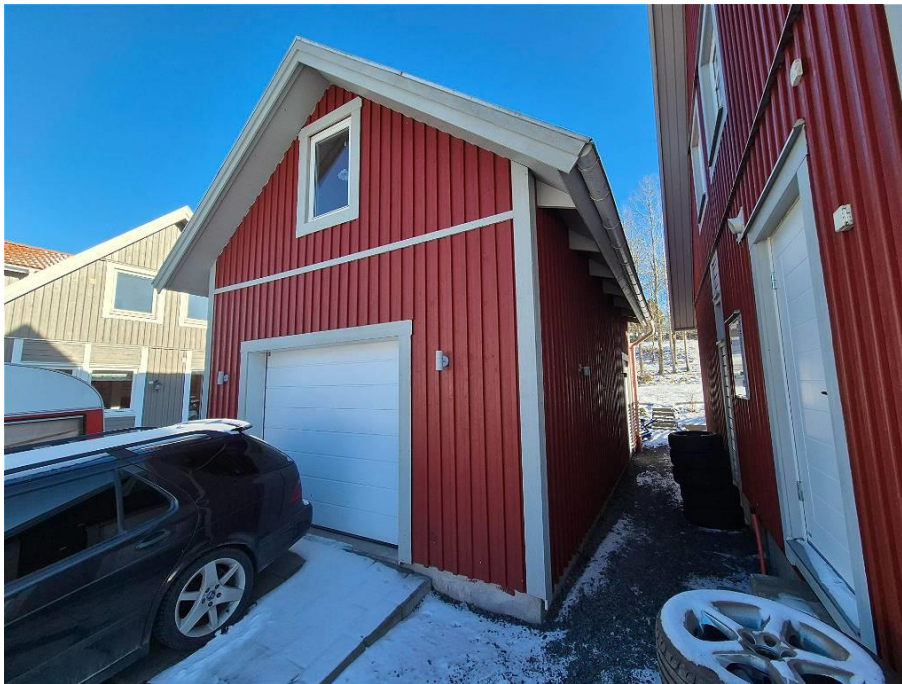
### Byggnadsbeskrivning Enklare byggnad- Garage (ej uppvärmt)

| Byggnadsår:<br>2014 | Fönster:<br>3- glas isolerfönster |
| Ombyggnad/Tillbyggnad: | Ventilation:<br>Självdreg (S) |
| Hustyp, antal våningar:<br>Garage, 1-plan | Värmesystem:<br>Ej uppvärmt |
| Taktyp, takbeläggning:<br>Sadeltak, betongpannor | Grundkonstruktion:<br>Betongplatta på mark med underliggande isolering |
| Stomme, material:<br>Trä | Terrängförhållanden:<br>Trädgårdstomt |
| Fasad:<br>Stående träpanel | Garage: |
