# Besiktningsprotokoll

| Fastighetsadress:<br>Sibblevägen 29 | |

| Besiktningsdatum:<br>2025-03-19 | Protokollnummer:<br>68909410 |

### Byggnadsbeskrivning Bostadsbyggnad

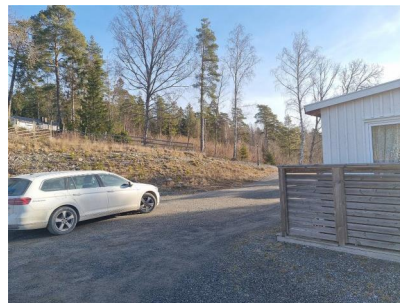
#### Utvändigt / Markförhållanden

Marken lutar mot huset.

Detta innebär en ökad fuktbelastning mot grunden vilket i sin tur kan orsaka fuktskador i huset.

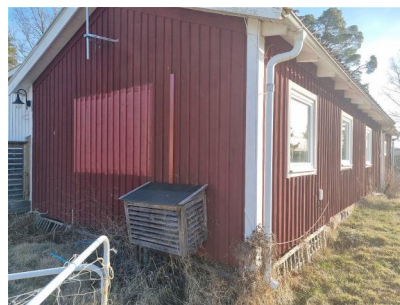
#### Utvändigt / Fasad

Fasadpanelen, vindskivor samt knutar är i behov av målning/underhåll.

Fasadbeklädnad och träkonstruktioner där målningsbehov finns riskerar att få fukt- och rötskador på grund av sämre vattenavvisande förmåga. För att öka livslängden på fasadbeklädnaden rekommenderas målning och underhåll samt viss panel bör bytas ut.

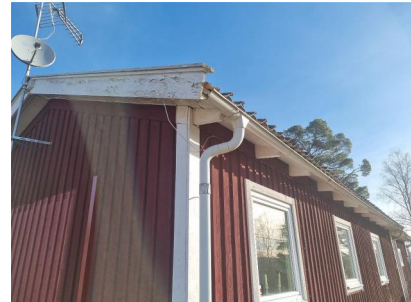
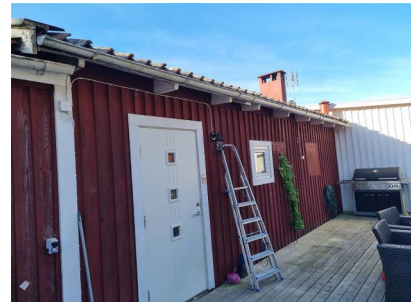
### Utvändigt / Hängrännor / Stuprör

Hängrännor samt stuprör och är bristfälligt utförda.

- Falsen på stuprör är vänd mot huset.
- Stuprör saknas.
- Stuprör är inte anslutet till markledning.

Noteringarna kan i sin tur innebär risk för fuktskador på fasad, sockel och i bakomliggande konstruktioner.

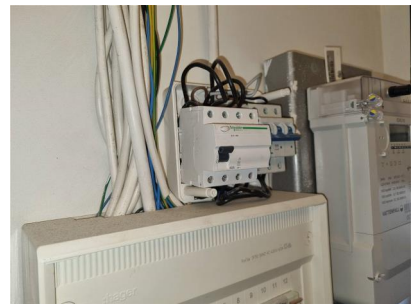
### Entréplan / Allmänt

Skyddslock saknas vid elcentral.  
- Gruppförteckning över elcentralen saknas.

Montera skyddslock.

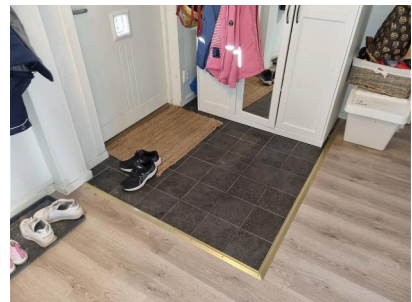
### Entréplan / Entréhall

Klinker har släppt från underlaget ("Bom").

Felet som uppstått är att vidhäftningen mellan klinker och underlag har upphört. Sk "bom/ bomljud".

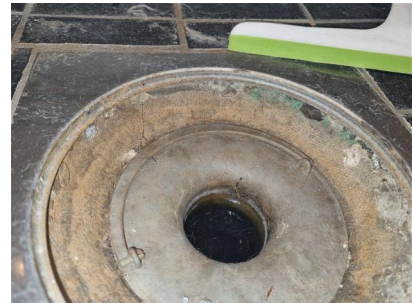
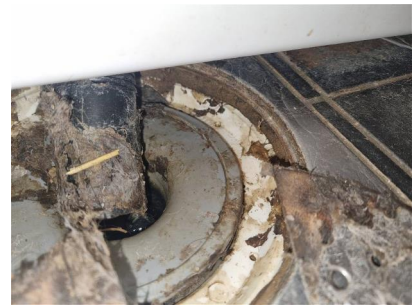
### Entréplan / Badrum

Klämring finns inte i golvbrunnarna.

Avsaknad av klämring i golvbrunn medför att vatten kan tränga ner i omkringliggande konstruktioner med fuktskador som följd. Detta kan i sin tur leda till mikrobiella skador (angrepp av mikroorganismer).

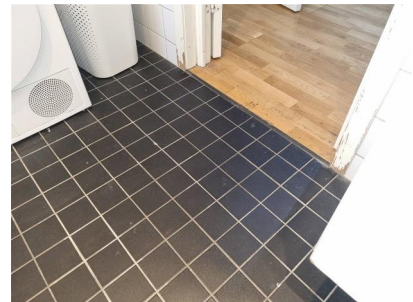
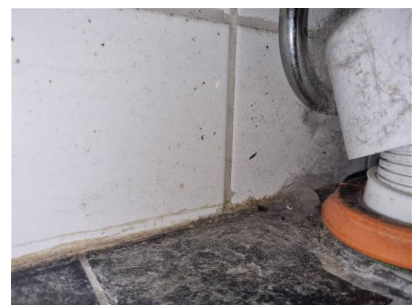
Lokalt bristfällig golvlutning.

- Avsaknad av tröskel med tätskikt vid dörr.
- Anslutningstoss har fel avstånd från vägg.

Avsaknad av tröskel med uppvikt tätskikt samt brister i golvets och/eller tätskiktets lutning medför risk för att vatten tränger in i omkringliggande konstruktioner/utrymmen vilket i sin tur orsakar fuktrelaterade skador. Det medför också ökad risk för att vatten blir stående i golvets lågpunkter, vilket kan orsaka missfärgningar på klinker/fogar samt att "unken" lukt uppstår.

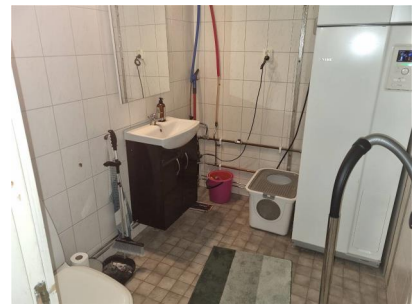
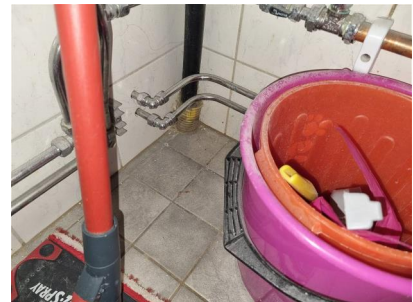
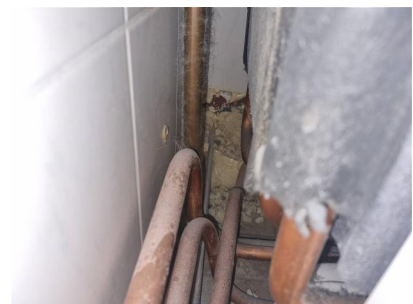
### Entréplan / Tidigare dusch/wc

Våtutrymmet har äldre yt-/tätskikt.

- Bristfällig golvlutning.
- Rörgenomföring finns i golv.
- Väggbeklädnaden är otät bakom pannan.
- Ventilationen är bristfällig.

Eftersom funktionen, som innebär att ytskiktet/tätskiktet ska vara vattentätt, kan vara nedsatt finns en ökad risk att vatten tränger igenom ytskiktet/tätskiktet med vattenskador i omkringliggande konstruktioner som följd.
