# Besiktningsprotokoll

Varudeklarerat - Försäkring som skyddar både säljare och köpare.

| Fastighetsadress:<br>Katrinebergsvägen 13 | |

| Besiktningsdatum:<br>2025-04-24 | Protokollnummer:<br>68975461 |

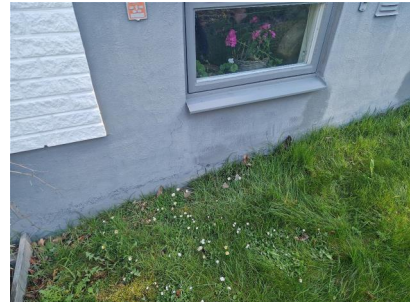
#### Utvändigt / Sockel

Sprickor finns i sockel.

Dessa bedöms inte ha lett till bakomliggande skador.

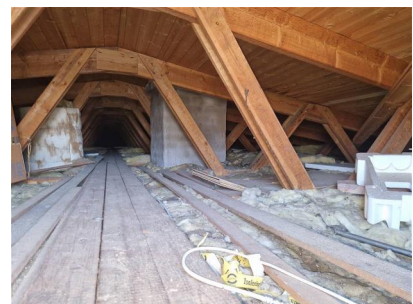
### Utvändigt / Vind

Vid kontroll av vinden uppmättes fuktvärden under kritisk fuktnivå för mikrobiell tillväxt och en normal lukt upplevdes. Fuktkvoten i underlagstak/takbjälkar uppmättes till 9 %.
