# Besiktningsprotokoll

| Fastighetsadress:<br>Lövbergsvägen 27 | |

| Besiktningsdatum:<br>2023-08-22 | Protokollnummer:<br>67802497 |

### Byggnadsbeskrivning Lövbergsvägen 27

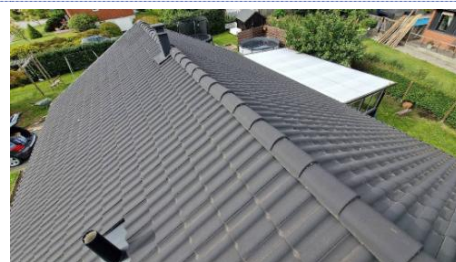
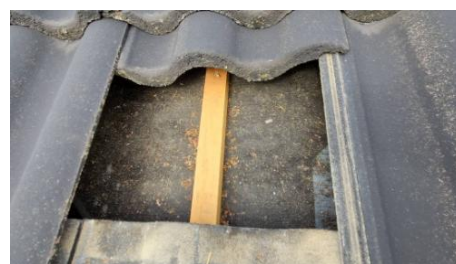
I övrigt från steg och takstege sett finns inget att notera.

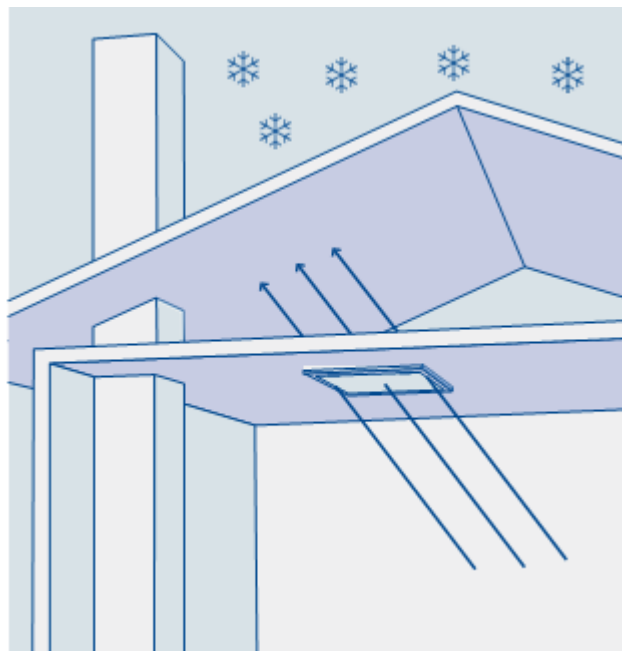
När ett litet tillskott av fuktig luft från bostaden tränger upp, till exempel genom otät vindslucka, till ett ouppvämt, kallt vindsutrymme, kyls luften ned och kondensation kan uppstå. Det kan i sin tur leda till fukt- och mögelskador.
