# Besiktningsprotokoll

## Fastighetsuppgifter

| Fastighetsadress:<br>Torngatan 20 | |

| Besiktningsdatum:<br>2024-10-22 | Protokollnummer:<br>68618552 |

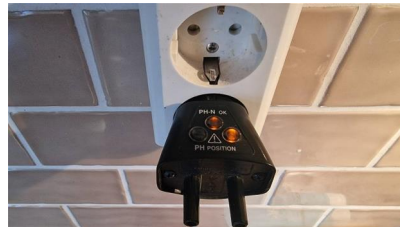
Funktionskontroll av jordade eluttag.

Vid stickprovskontroll av jordade eluttag noterades inga avvikelser.

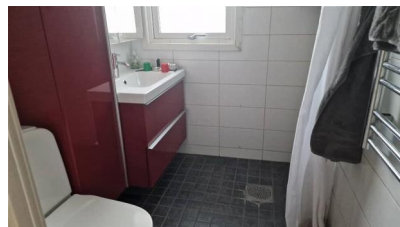
Rörgenomföring finns i golv.  
Golvfallet på klinkerrad mot vägg är bristfälligt utförd.

När rörgenomföringar finns i golv är det inte fackmässigt\* utfört. Rörgenomföringar i golvet medför en ökad risk för att vatten tränger ner i omkringliggande konstruktioner och orsakar fuktskador. \*Fackmässigt utförande innebär att arbetet ska utföras enligt Boverkets byggregler, gällande branschregler samt monteringsanvisningar för samtliga material. Om dessa regler och anvisningar inte följs och en skada inträffar riskerar man att få en nedsatt eller utebliven skadeersättning från sitt försäkringsbolag (villahem).
