# Besiktningsprotokoll

| Fastighetsbeteckning:<br>FALKÖPING BRO 1:3 | |

| Besiktningsdatum:<br>2025-02-03 | Protokollnummer:<br>68810827 |

## Besiktningsutlåtande

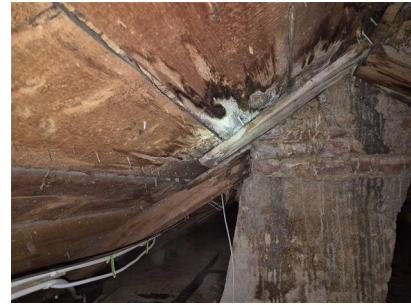
### Utvändigt / Altan

Vid kontroll av konstruktion i krypgrund noterades fuktvärden över kritisk fuktnivå och lukt av geosminer känns (jordartslukt).

De höga fuktvärdena innebär att grundens klimat under delar av året är för fuktigt. Detta kan i förlängningen leda till rötskador i konstruktionen. För att undvika detta så måste krypgrundens klimat bli torrare. Fuktkvoten uppmättes till 18 %. Risk för mikrobiell påväxt börjar vid 17%.

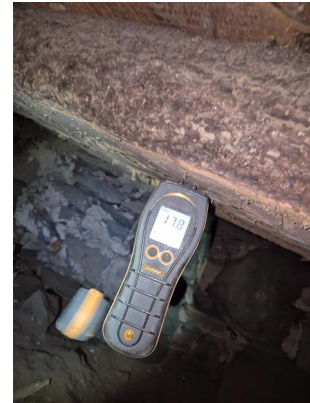
### Utvändigt / Krypgrund under utbyggd entréhall

Uteluftsventilerade krypgrunder med bjälklag av organiskt material har ofta fuktskador på grund av naturlig fuktpåverkan. Detta kan resultera i mikrobiella skador (angrepp av mikroorganismer) och, i värsta fall, rötskador. Mikrobiell lukt kan då spridas till boendemiljön.

Uppmätt fuktkvotsvärde var vid besiktningstillfället 16-18%. Risk för mikrobiell påväxt börjar vid 17%.

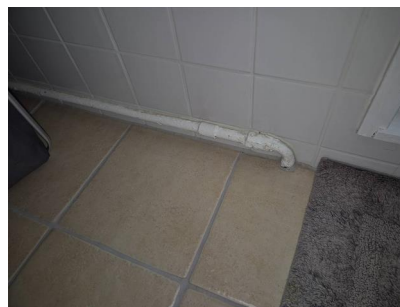
Normala fuktvärden indikerades mot klinker/kakel.

En viss fukt tränger alltid in bakom kakel/klinker via fogarna, detta är helt normalt och innebär inte att tätskiktet/ våtrumsisoleringen under kaklet/klinkern är bristfälligt eller ur funktion.
