# Besiktningsprotokoll

Mården 7

Kristallvägen 9

2021-05-04

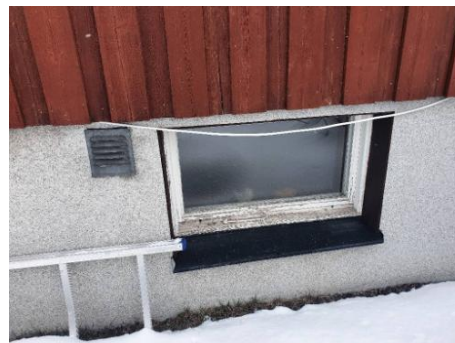
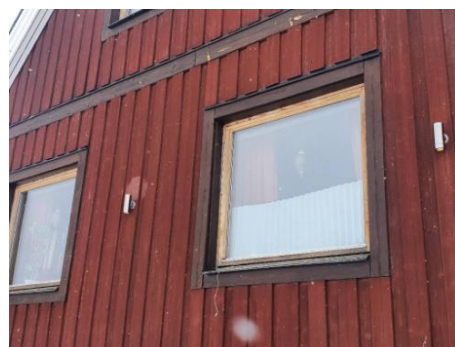
Fönsterbågar och fönsterkarmar där målningsbehov finns riskerar att få fukt- och rötskador på grund av sämre vattenavvisande förmåga.

För att öka livslängden på fönster rekommenderas målning/underhåll alt. byte.

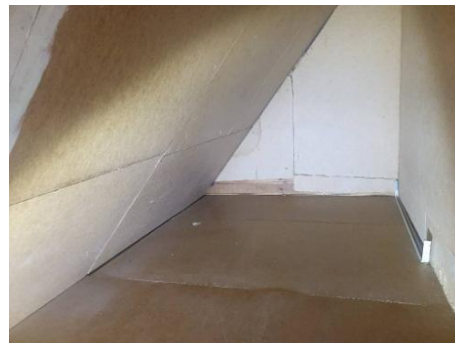
Väggen har fuktfläckar. Torrt vid kontroll.

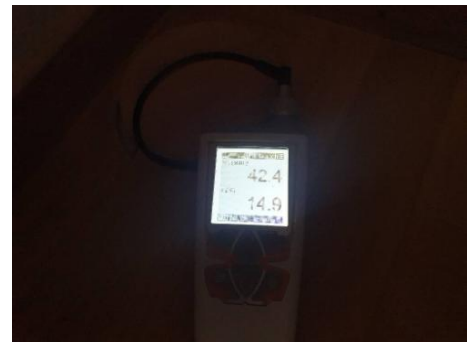
Provhål 1 i golv i sovrum uppmättes relativa fuktigheten i golvet till 42% vid 15 grader. Fuktkvot uppmättes till 9% i träregel. Rostig spik finns i provhål (tecken på att fuktighet varit över 60%) Träreglar ligger mot betongplattan.

Mät punkt 1 i vägg/golvvinkel i passage mot dusch uppmättes relativa fuktigheten till 53% vid 17 grader.

Mät punkt 2 i klädkammare i vägg/golvvinkel uppmättes till 58% vid 14 grader.

Befintlig golvkonstruktion och eventuella väggsyllar riskerar att drabbas av fuktskador på grund av naturlig fuktpåverkan. Detta i sin tur kan leda till mikrobiella skador (angrepp av mikroorganismer) som kan resultera i att mikrobiell lukt sprids till boendemiljön. Om golvkonstruktion och syllar är tryckimpregnerade kan även en kemisk lukt förekomma.

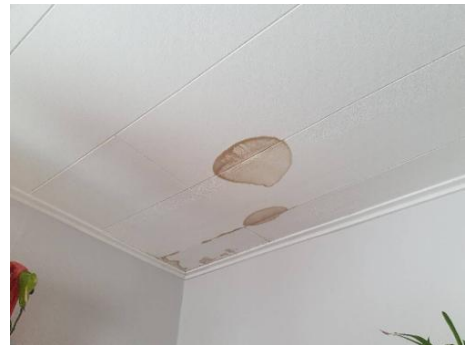
- Fuktfläckar finns i taket. Torrt vid kontroll. Se även mer info på muntliga upplysningar.
- Golv uppsvälld kring radiatorrör och sprickor förekommer. Torrt vid kontroll.
