# Besiktningssprotokoll

Fastighetsbeteckning: Paketbilen 17	
Fastighetsägare: Anders Gröndahl	
Fastighetsadress: Turingevägen 65	
Postnummer: 125 43	Ort: Älvsjö

Besiktningsdatum: 2020-09-21	Protokollnummer: 65756246
Temperatur: 15°C	Väderlek: Sol
Tekniker: Peter Hilmgård	
E-post: peter.hilmgard@anticimex.se	
Kontor: Stockholm Syd	
Övriga närvarande: Anders Gröndahl Erik Remnert Sara Gröndahl

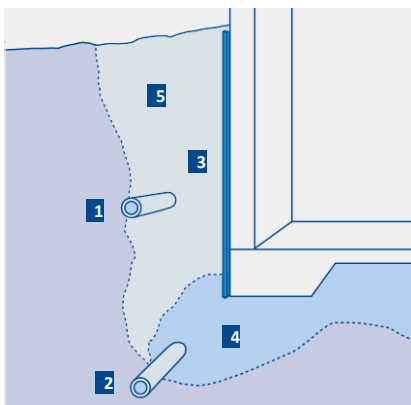
Fuktspärr med asfaltstrykning

1. Dagvattenledning
2. Dräneringsrör/ledning
3. Fuktskydd – asfaltstrykning
4. Dräneringsmaterial
5. Återfyllnad

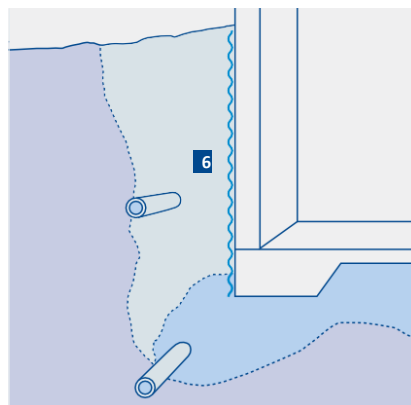
Fuktspärr med HD-polyeten

6. Fuktskydd – HD-polyeten

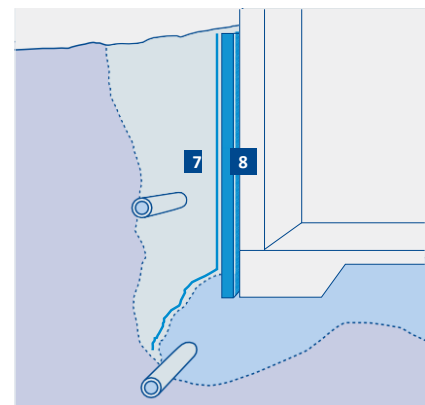
Fuktspärr med fiberduk samt dränerande och isolerande skiva

7. Fiberduk
8. Fuktskydd – dränerande och isolerande skiva

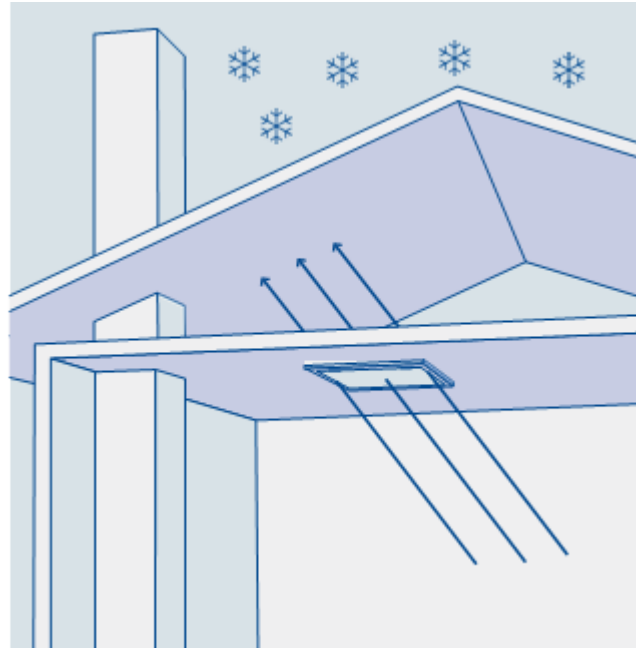
När ett litet tillskott av fuktig luft från bostaden tränger upp, till exempel genom otät vindslucka, till ett ouppvärt, kallt vindsutrymme, kyls luften ned och kondensation kan uppstå. Det kan i sin tur leda till fukt- och mögelskador

För att en välisolerad vind ska fungera, krävs i stället att ventilationen i själva bostaden är tillräcklig. Fukttillskottet inne ska vara minimalt samt att vindsbjälklaget är lufttätt, det vill säga, inte släpper igenom luft från bostaden.
