# Besiktningsprotokoll

Varudeklarerat - Försäkring som skyddar både säljare och köpare.

| Fastighetsadress:<br>Rutsbergsgatan 51 | |

| Besiktningsdatum:<br>2024-10-07 | Protokollnummer:<br>68570817 |

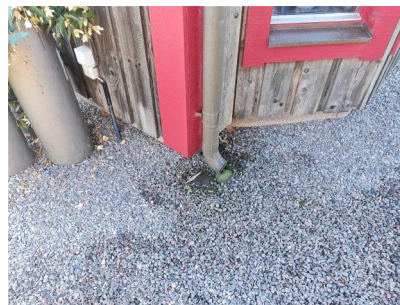
Stuprör avslutas nära husliv.

Stuprör som avslutas intill husliv (ovan mark) kan medföra en ökad fuktbelastning på grundmur/sockel.

Vi rekommenderar att man leder bort vattnet ca 3 meter från huset.

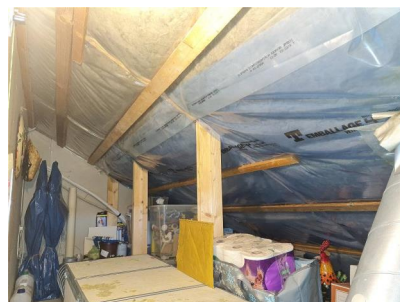
Parallelltak

Huset har endast 2 mindre sidovindar men underlagstaket går inte att besikta på grund av isoleringen. I övrigt saknas vind eftersom innertaket och yttertaket löper parallellt (parallelltak). Risk finns att skador kan finnas både från utvändigt takläckage och fuktig bostadsluft som kondenserar i parallelltaket vilket inte går att upptäcka vid en okulär besiktning. Viktigt är att man kontinuerligt ser över den yttre taktäckningen samt att ventilationen i bostaden fungerar tillfredsställande. Generellt sett blir det sällan fuktbekymmer i bostäder med mekanisk från- och tilluft.

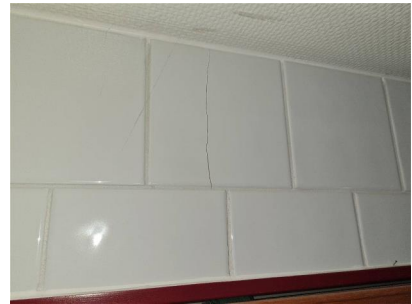
Det finns några sprickor i kakel som enligt fastighetsägare uppstod efter sprängning i området. Sprickorna har inte förvärrats sedan dess.
