# Besiktningsprotokoll

| Rastorp 1:64 | |
| Stenrösevägen 7 | |

| 2024-06-07 | 68308502 |

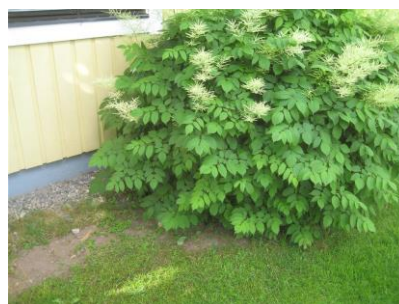
Växter finns i anslutning till grundmur.

När det finns rabatter och växter nära grundmuren finns risk att fukt stannar kvar i väggarna. Detta kan i sin tur orsaka invändiga fuktskador. Växternas rötter kan också skada grundmuren och sätta dräneringsledningen ur funktion.

Området närmast huset rekommenderas att vara fritt från växtlighet.

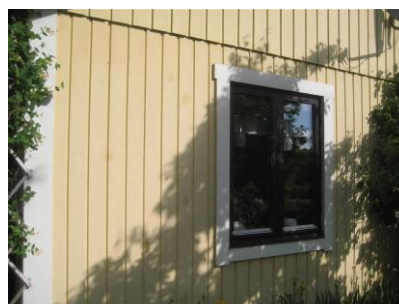
Fasadpanelen inkl garage börjar närma sig är behov av målning/underhåll.

Fasadbeklädnad och träkonstruktioner där målningsbehov finns riskerar att få fukt- och rötskador på grund av sämre vattenavvisande förmåga. För att öka livslängden på fasadbeklädnaden rekommenderas målning och underhåll.

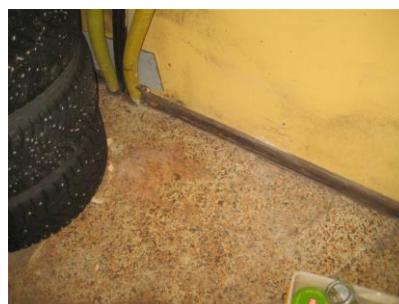
Fuktuppsug på vägg, fuktindikering med förhöjda fuktvärden.

Fuktuppsug kan bero på olika saker, och kan vara ett tecken på en tidigare eller ett pågående läckage.

Vi rekommenderar en fördjupad undersökning för att bedöma orsak och omfattning.

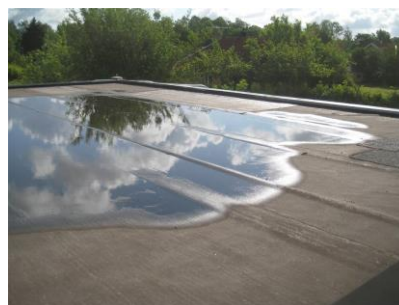
Vatten blir stående på taket.

Om vatten blir stående på taket, ökar risken att vatten tar sig ner i takkonstruktionen med fuktskador som följd.
