# Besiktningsprotokoll

## Fastighetsuppgifter

| Fastighetsadress:<br>Sättra Bergsväg 4 | |

| Besiktningsdatum:<br>2024-10-03 | Protokollnummer:<br>68559294 |

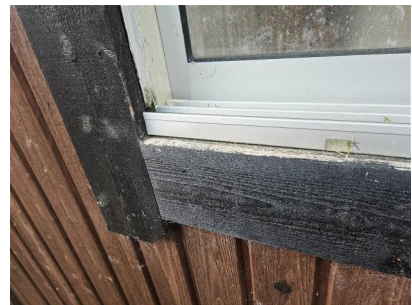
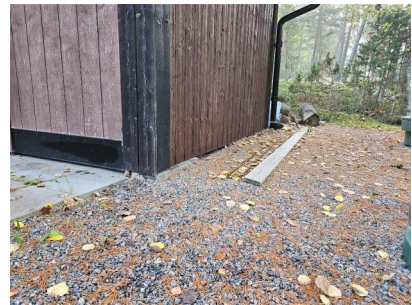
#### Utvändigt / Fasad

- Fasadpanel avslutas nära/mot marken.
- Mindre målning/underhålls behov på fasadbeklädnaden förekommer.

När fasadpanel avslutas nära/mot marken kan trämaterial ta skada vid regn samt snösmältning.

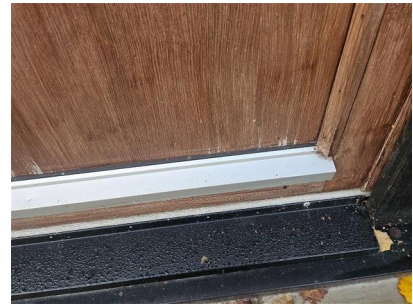
### Utvändigt / Dörrar

Balkongdörren är i behov av målning/underhåll.

För att öka livslängden på dörr rekommenderas målning och underhåll.

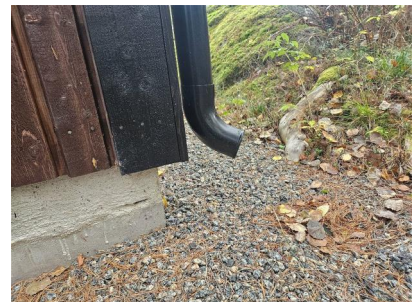
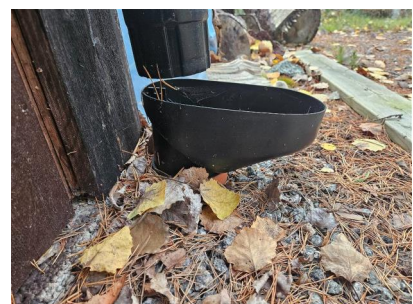
### Utvändigt / Hängrännor / Stuprör

- Stuprör är inte anslutet till markledning och avslutas mot grund.
- Stuprör är bristfälligt anslutet till lövsil.
- Fals på stuprör vänd mot fasad.

Stuprör som inte är anslutet till markledning kan medföra en ökad fuktbelastning på grundmur/sockel som i sin tur kan leda till fuktrelaterade skador.

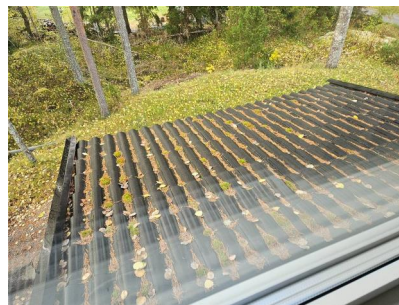
### Utvändigt / Tak

Mindre mosspåväxt förekommer på takpannor.

För att öka livslängden på taket rekommenderas att mossan tas bort från takpannorna.

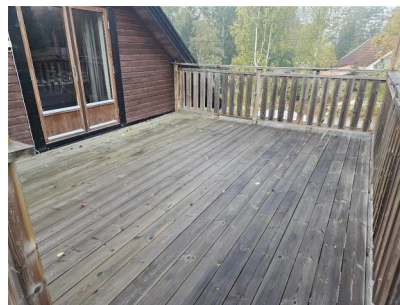
### Utvändigt / Balkong

Taket under terrass kunde inte besiktas då trallen döljer takets yta.

Vi rekommenderas att trätrallen demonteras så att en kompletterande besiktning kan utföras.

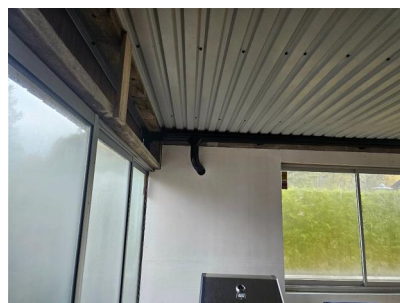
### Utvändigt / Uterum

-Hängrännor som leder bort vatten från det tralltäckta taket på uterummet noters inne utrymmet.

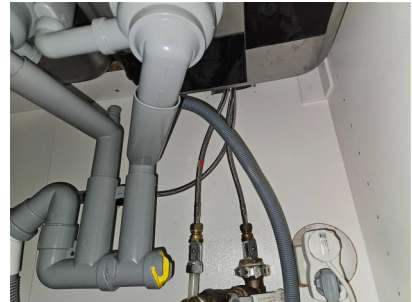
### Entréplan / Kök

-Upphållningsbygel saknas på avloppsslang från diskmaskinen.

För att hindra brott på avloppsslang rekommenderas komplettering av upphållningsbygel.

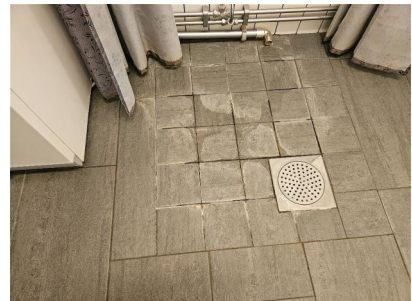
### Entréplan / Dusch/Toalett/tvättstuga

Golvlutning.

Golvfall mot golvbrunnen är bristfälligt utfört.
