# Besiktningsprotokoll

Varudeklarerat - Försäkring som skyddar både säljare och köpare.

| Fastighetsadress:<br>Varstensvägen 16 C | |

| Besiktningsdatum:<br>2025-05-12 | Protokollnummer:<br>69006609 |

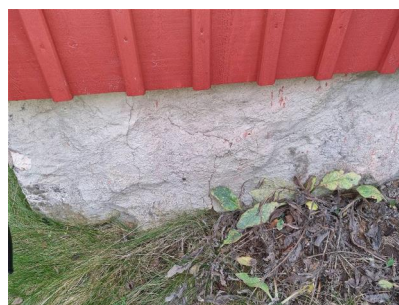
#### Utvändigt / Sockel

Vissa putssläpp finns i sockeln (äldre delen).

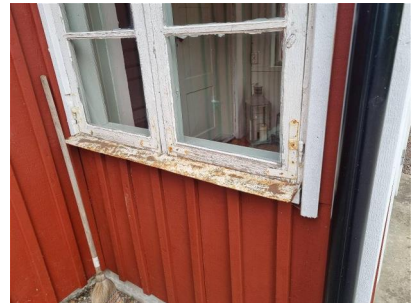
### Utvändigt / Fönster

Målningsbehov finns på äldre fönster vid entrén.  
Rekommenderar täta infästningen av ett fönsterbleck på baksidan.

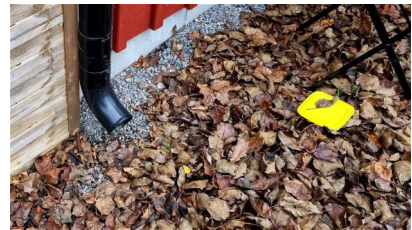
### Utvändigt / Hängrännor / Stuprör

Stuprör är inte anslutet till markledning.

Stuprör som inte är anslutet till markledning kan medföra en ökad fuktbelastning på grundmur/sockel som i sin tur kan leda till fuktrelaterade skador.

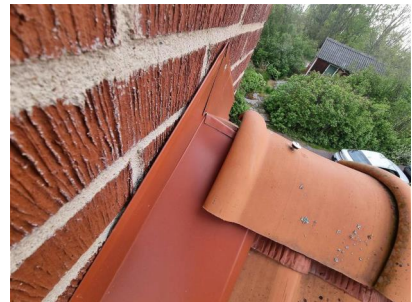
### Utvändigt / Tak

Bristfällig tätning runt plåttäckning på skorsten.  
Detta innebär en risk ur fuktsynpunkt och kan leda till fuktrelaterade skador.

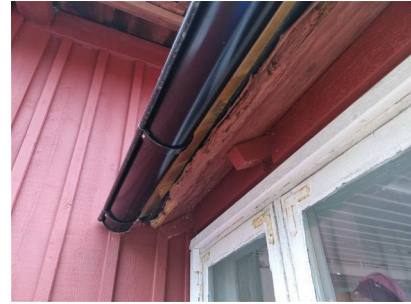
Mindre skada finns i taket på farstukvist, uppkommit innan taket lades om.
