# Besiktningsprotokoll

| Fastighetsadress:<br>Storängsvägen 23 | |
| Postnummer:<br>763 93 | Ort:<br>Skebobruk |

| Besiktningsdatum:<br>2025-02-24 | Protokollnummer:<br>68859825 |

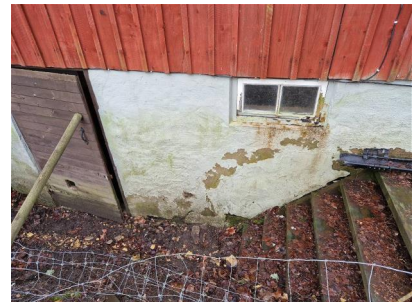
#### Utvändigt / Sockel

Sprickor och färgsläpp finns i sockel.

Detta kan leda till fukt- och frysskador i konstruktionen.

Kondensvatten från luftvärmepumpens utedel leds inte bort från husgrunden.

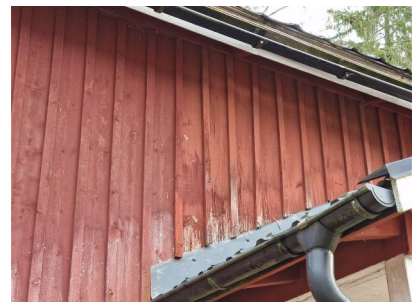
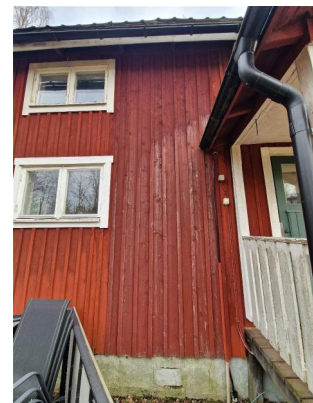
#### Utvändigt / Fasad

Enstaka panelbrädor har mindre rötskador.

Fasadpanelen är i behov av målning/underhåll och har torrsprickor.

Fasadbeklädnad och träkonstruktioner där målningsbehov finns riskerar att få fukt- och rötskador på grund av sämre vattenavvisande förmåga. För att öka livslängden på fasadbeklädnaden rekommenderas målning och underhåll. I samband med ommålning rekommenderas att de rötskadade panelbrädorna byts ut och omkringliggande konstruktioner kontrolleras.

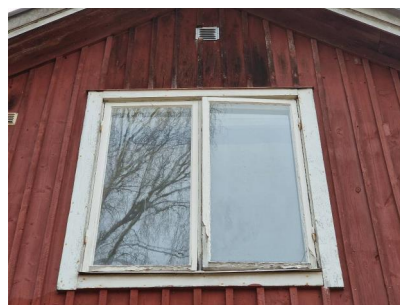
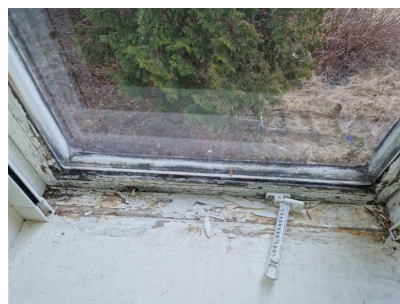
### Utvändigt / Fönster

Fönster är i behov av målning/underhåll och fuktskadad.  
Rötskador finns i fönster och fönsterkarm.

Fönsterbågar och fönsterkarmar där målningsbehov finns riskerar att få fukt- och rötskador på grund av sämre vattenavvisande förmåga. I samband med målning/underhåll de rötskadade/skadade fönster och fönsterkarm byts ut.

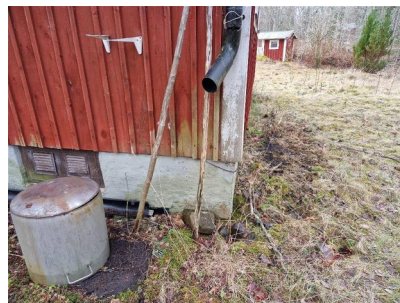
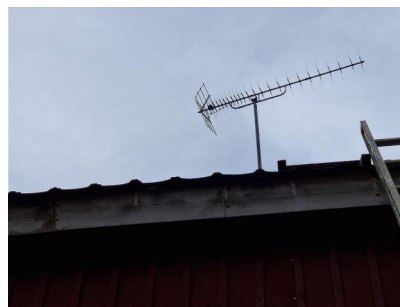
### Utvändigt / Hängrännor / Stuprör

Stuprör är inte anslutet till markledning.  
Hängränna saknas på ett ställe, och hängrännor lutar fel samt läcker.

Stuprör som inte är anslutet till markledning kan medföra en ökad fuktbelastning på grundmur/sockel som i sin tur kan leda till fuktrelaterade skador.

Montera hängrännor.

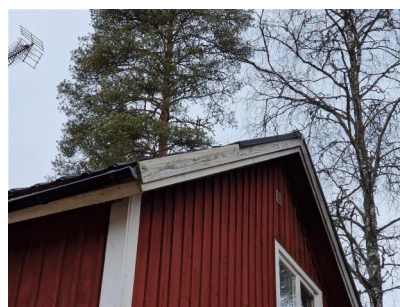
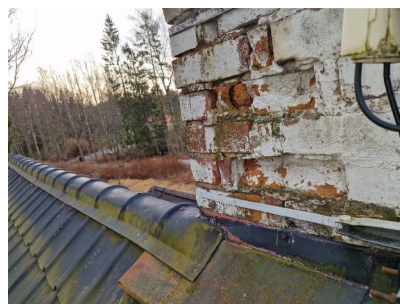
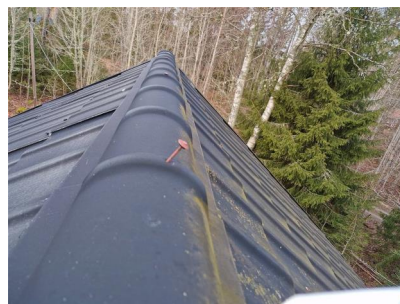
### Utvändigt / Tak

Yttertaket är äldre.

- Plåtbeslag saknas på vissa ställen.
- Plåtspikar har börjat släppa på enstaka platser.
- Glidskydd saknas och takstege är inte säker transportväg.
- Murstocken har sprickor.

Plåttak, plåtdetaljer och underlagspapp har enligt vår bedömning en begränsad livslängd. Eftersom husets taktäckning är äldre har det ett minskat motstånd mot vatteninträngning. Detta i sin tur kan leda till fuktskador på träläkt och vidare ner i underliggande konstruktioner.

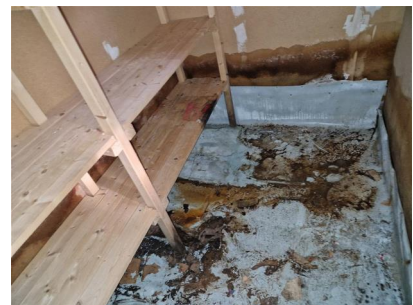
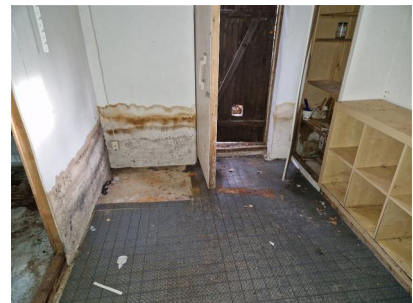
### Källarplan / Allmänt

Vattenskada och förhöjda fuktindikationer finns i hela källarplan. Översvämning har inträffat i hela källaren, troligtvis på grund av att vatten trängt in genom dörren. Det är möjligt att vattenpumpen antingen inte var igång eller inte hann pumpa ut vattnet i tid, vilket resulterade i översvämningen.

- Källarväggar och golv är fuktiga
- Puts- och färgsläpp förekommer på källarväggarna.

Vi rekommenderar en fördjupad undersökning för att bedöma orsak och omfattning. Fördjupad undersökning gäller för hela källarplanet.

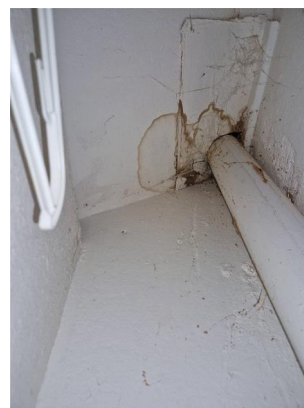
### Övre plan / Sovrum 1

Innertak har fuktfläckar.

Fuktindikering i utrymmen gav inga förhöjda värden. Det rekommenderas dock att hålla området under uppsikt.

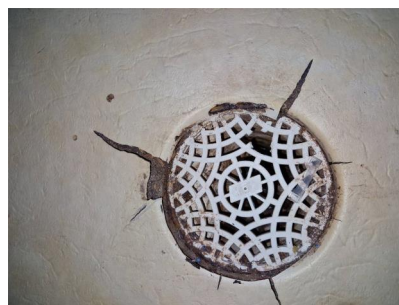
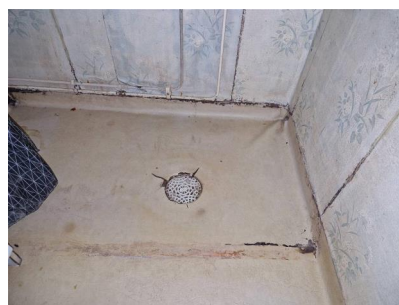
### Övre plan / Dusch/Toalett

Våtutrymmet har äldre yt-/tätskikt.  
Plastmattan har släppt helt överallt och är skadad.

Utrymmet är äldre och har passerat tiden för sin tekniska livslängd.

Renovering av utrymmet rekommenderas. Kontakta en behörig våtrumsentreprenör för en renovering. I samband med renoveringen bör omkringliggande konstruktioner kontrolleras för att upptäcka eventuella följdskador.

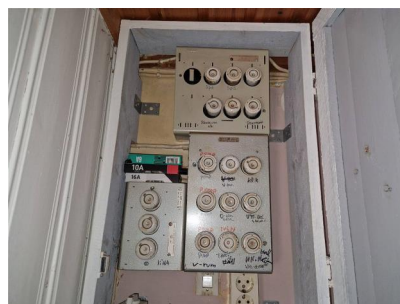
### Hela huset / Allmänt

Jordfelsbrytare finns ej.

Det finns inget krav att hus byggda före år 2000 ska ha jordfelsbrytare. Jordfelsbrytaren minskar dock risken för personskador och brand orsakade av elanläggningen.

Kontakta en elektriker för kontroll och åtgärd.
