# Besiktningsprotokoll

| Fastighetsadress:<br>Annestorpsvägen 2H | |

| Besiktningsdatum:<br>2025-03-26 | Protokollnummer:<br>68924150 |

## Besiktningens utlåtande

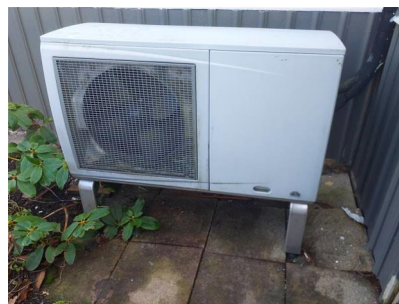
Kondensvatten från luftvärmepumpens utedel leds inte bort från husgrunden.

Detta medför ökad risk för att vatten tränger in i anslutande konstruktioner, vilket i sin tur kan leda till fuktrelaterade skador. Observera att besiktning av byggnadens värmesystem eller värmepumpen inte har ingått i uppdraget.

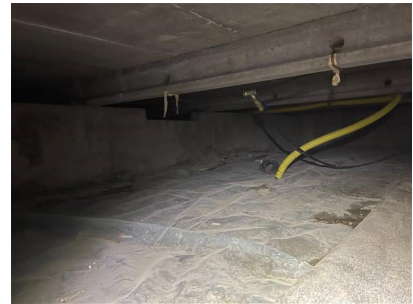
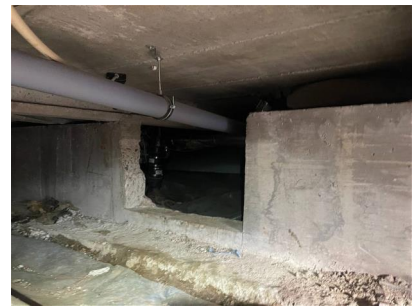
Krypgrund med betongbjälklag Se invändigt angående kontroll av konstruktion (Allmänt entréplan) i bostaden. Golvbjälklaget ovan den uteluftsventilerade krypgrunden med betongbjälklag riskerar på grund av naturlig fuktpåverkan att drabbas av fuktskador. Detta i sin tur kan leda till mikrobiella skador (angrepp av mikroorganismer) som kan resultera i att mikrobiell lukt sprids till boendemiljön.

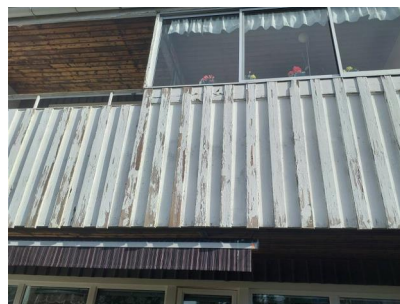
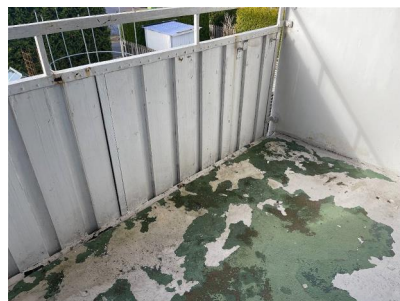
Balkongräcke och balkonggolvet har färgsläpp och lokalt rötskador i räcket

Balkongräcke och träkonstruktioner där målningsbehov finns riskerar att få fukt och rötskador samt frostsprängningar i betongen på grund av sämre vattenavvisande förmåga.

För att öka livslängden på balkongräcke och golv rekommenderas målning och underhåll.

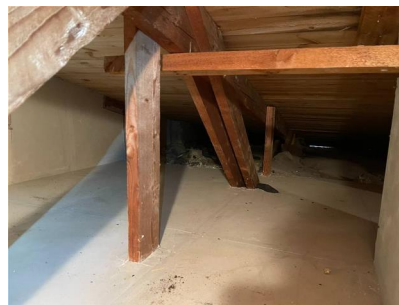
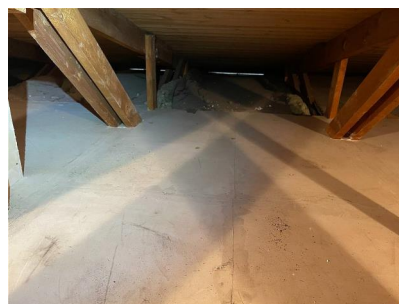
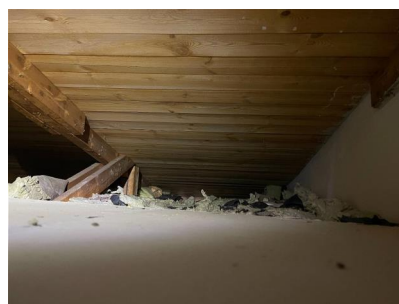
Mindre mikrobiell påväxt finns på underlagstaket ovan badrummet.

Detta kan vara ett tecken på att vinden tillförs fukt inifrån bostaden. Observera att besiktning av bostadens ventilationssystem inte har ingått i uppdraget.

För att komma tillrätta med detta kan fukttillförseln inifrån bostaden behöva minskas. Det kan göras genom att ventilationen i bostaden förbättras samt att eventuella otätheter i vindsbjälklaget (tak-/väggvinklar, taklucka med mera) tätas. Läs Anticimex faktablad om oppvärmda vindsutrymmen för tips och råd.

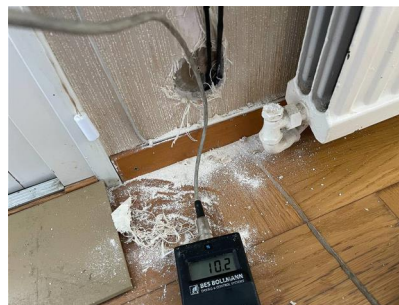
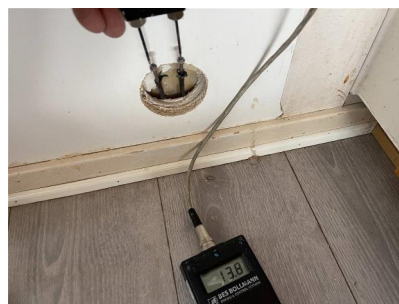
Vid kontroll av konstruktion uppmättes fuktvärden under kritisk nivå för mikrobiell tillväxt och normal lukt upplevdes.

Grundläggningen består av ett betongbjälklag med underliggande kryppgrund och med en flytande golvkonstruktion ovan betongbjälklaget dikt an betongen. Denna konstruktion får ibland skador på grund av naturlig fuktvandring.

Risk för mikrobiell tillväxt föreligger om den relativa fuktigheten (RF) i den omgivande luften är över 75 % vilket i furuvirke motsvarar en fuktkvot (FK) på 17 %.

Provhål 1 togs i golv/väggvinkel i yttervägssyll i vardagsrummet. Fuktkvoten uppmättes till 10,2%. Normal lukt upplevdes i borrhålet.

Provhål 2 togs i golv/väggvinkel i yttervägssyll i köket. Fuktkvoten uppmättes till 13,8%. Normal lukt upplevdes i borrhålet.

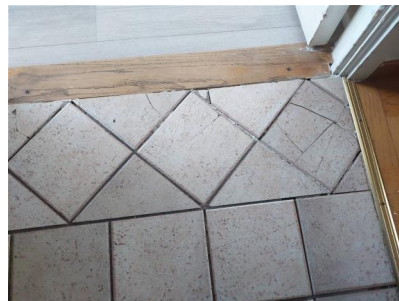
Klinker är lokalt spruckna och har släppt från underlaget ("Bom").

Felet som uppstått är att vidhäftningen mellan klinker och underlag har upphört. Sk "bom/ bomljud".

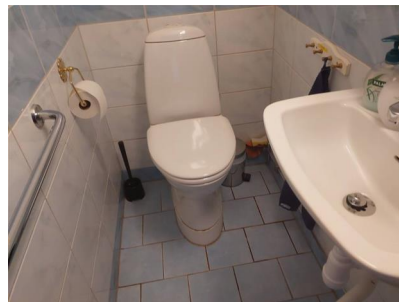
Utrymmet är äldre fukttekniskt (enligt dagens branschregler)

Detta medför en ökad risk för att vatten tränger ner i omkringliggande konstruktioner och orsakar fuktskador

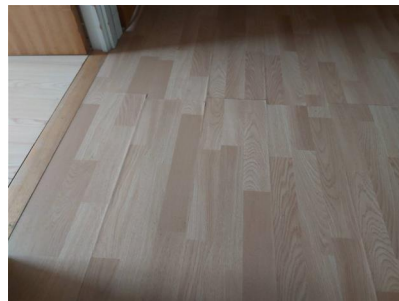
Äldre ytskikt. (Golv har rest sig i skarvar).

Detta kommer inte leda till några följdskador.
