# Besiktningsprotokoll

Varudeklarerat - Försäkring som skyddar både säljare och köpare.

| Fastighetsadress:<br>Wilhelm Thams Väg 63 | |

| Besiktningsdatum:<br>2025-04-23 | Protokollnummer:<br>68962762 |

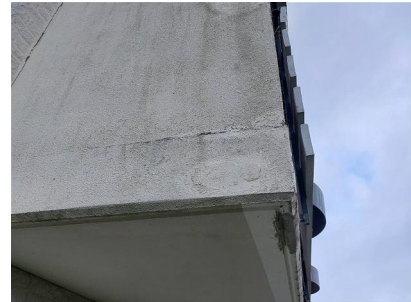
### Utvändigt / Balkong

Sprickor finns i fasaden.

Dessa bedöms inte ha lett till bakomliggande skador.

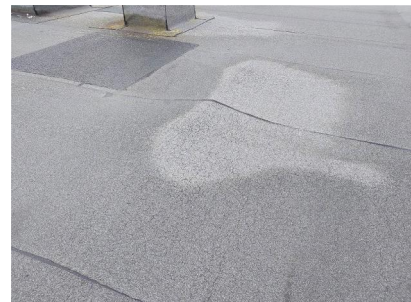
### Utvändigt / Tak

Pappen har en upphöjning/bula.

Undvik att gå på eller runt upphöjningen då takpappen kan skadas.

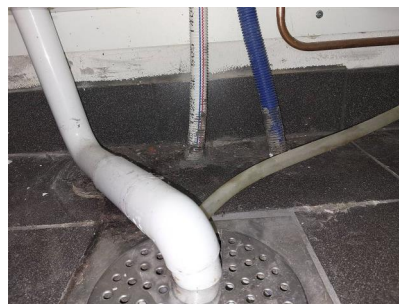
### Souterrängplan / Tvättstuga

Rörgenomföring finns i golv vid golvbrunnen.

Golvfall finns runt golvbrunnen, utanför något bristfälligt.

Genom att undvika att utsätta golvet kring rörgenomföringarna för vatten minskas risken för vattenskador.

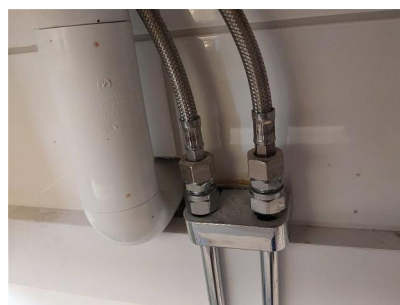
### Övre plan / Toalett

Skarv till avloppsrör avslutas innanför färdig kakelvägg.

Risk att ett eventuellt läckage i skarven inte upptäcks i tid med fuktskador i väggkonstruktionen som följd.

Håll uppsikt över avloppet.
